# 令和5年7月豪雨災害の原因及び対策に関する説明会

令和6年12月22日

津幡町総務課危機管理対策室

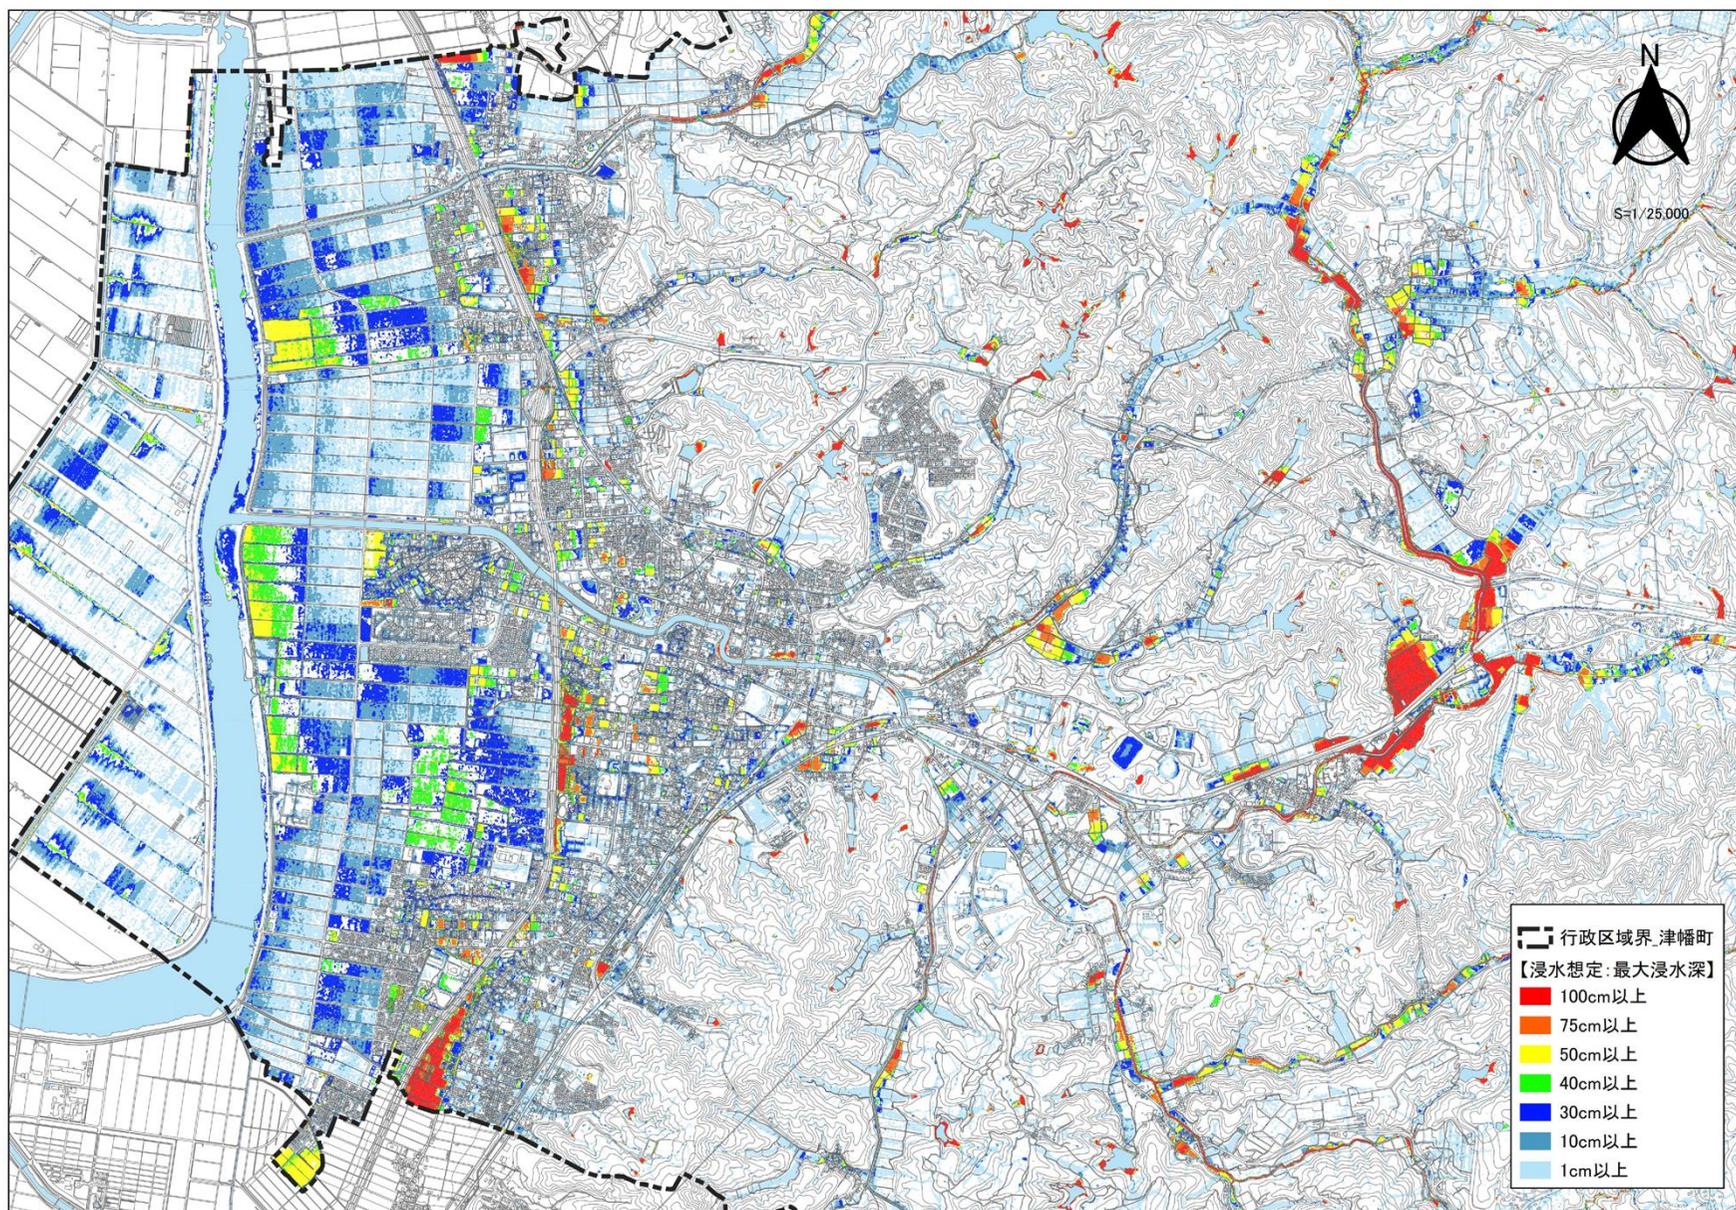
#### 対象降雨時の浸水状況(シミュレーション結果)

津幡町全域にて浸水が発生している(白色以外全て浸水しています)。

→災害時の降雨量に対し、全体的に雨水路の能力が不足していることを表しています。

(暖色箇所のみが溢水している訳ではなく、暖色箇所は周辺よりも地盤が低い箇所でもあり、水路等から溢水した雨水が溜まりやすい状況となっています。:下図参照)

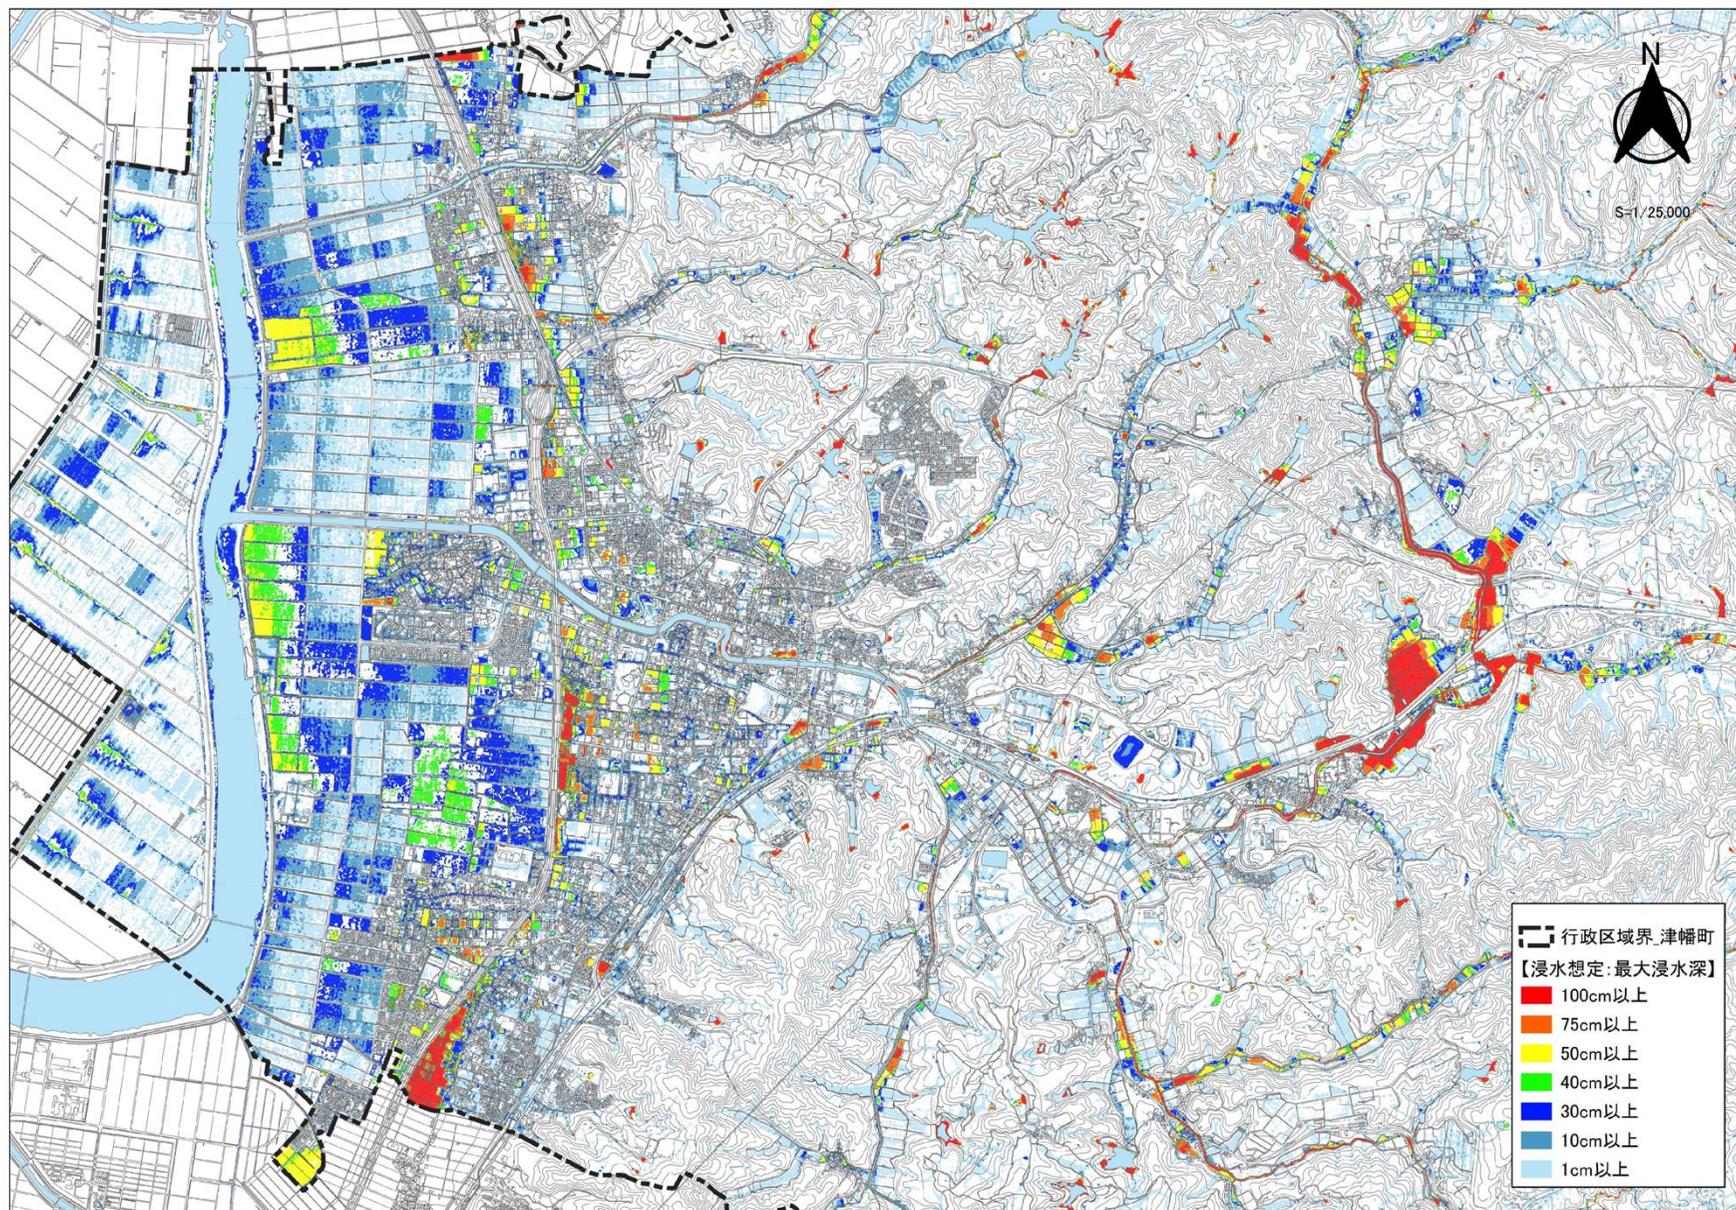
### 令和5年7月降雨での流出解析(シミュレーション)結果

地区名	検証内容
①英田地区 （御門、下矢田）	<p><b>【想定浸水、被害状況】</b></p> <ul style="list-style-type: none"> <li>・能瀬川沿線に浸水被害が集中しており、想定浸水も同様です。</li> </ul> <p><b>【浸水被害要因】</b></p> <ul style="list-style-type: none"> <li>・能瀬川からの溢水</li> </ul> <p><b>【浸水要因の背景】</b></p> <ul style="list-style-type: none"> <li>・当地区の能瀬川は、湾曲部が複数あるため、水位が上昇しやすい状況</li> <li>・被害区間は水路断面が縮小されているため、水位が上昇しやすい状況</li> </ul>
②英田地区 （加茂、舟橋、能瀬）	<p><b>【想定浸水、被害状況】</b></p> <ul style="list-style-type: none"> <li>・舟橋川沿線に浸水被害が集中しており、想定浸水も同様です。</li> <li>・8号線バイパス沿い（東側）を中心に浸水被害がみられ、想定浸水も同様です。</li> </ul> <p><b>【浸水被害要因】</b></p> <ul style="list-style-type: none"> <li>・舟橋川からの溢水</li> <li>・当地区に降った雨がそのまま滞水</li> </ul> <p><b>【浸水要因の背景】</b></p> <ul style="list-style-type: none"> <li>・舟橋川は国道8号線バイパス東側では水路断面が小さく水位が上昇しやすい状況</li> <li>・河北潟方向への大断面水路が舟橋川以外にはほぼ無いため、流出雨水が集中</li> </ul>
③津幡地区（庄） 井上地区（井上の荘）	<p><b>【想定浸水、被害状況】</b></p> <ul style="list-style-type: none"> <li>・浸水被害は点在しており、想定浸水は全体的にみられます。</li> </ul> <p><b>【浸水被害要因】</b></p> <ul style="list-style-type: none"> <li>・川尻雨水ポンプ場の雨水排出量不足</li> </ul> <p><b>【浸水要因の背景】</b></p> <ul style="list-style-type: none"> <li>・ポンプ設置台数が2台（令和9年に1台増設稼働予定）</li> </ul>

地区名	検証内容
<p>④津幡地区 (津幡、清水、庄)</p>	<p><b>【想定浸水、被害状況】</b>            ・八反田川沿線及び総門川沿線に浸水被害が集中しており、想定浸水も同様です。</p> <p><b>【浸水被害要因】</b>            ・八反田川からの溢水            ・総門川からの溢水            ・川尻雨水ポンプ場の雨水排出量不足</p> <p><b>【浸水要因の背景】</b>            ・八反田川は、全体的に水路断面が小さいため、水位が上昇しやすい状況            ・八反田川の下流部に湾曲部、断面縮小部があるため、津幡川へ排出しにくい状況            ・総門川は断面も小さく道路横断部での断面扁平が多数あり、水位が上昇しやすい状況            ・川尻雨水ポンプ場の雨水排出量不足により、そこにつながる当地区の雨水渠の水位が上昇しやすい状況</p>
<p>⑤笠谷地区(倉見)</p>	<p><b>【想定浸水、被害状況】</b>            ・倉見川沿線に浸水被害が集中しており、想定浸水も同様です。</p> <p><b>【浸水被害要因】</b>            ・倉見川からの溢水</p> <p><b>【浸水要因の背景】</b>            ・当地区の倉見川は道路横断部での断面扁平が多数あり、水位が上昇しやすい状況            ・山地部からの流出雨水が倉見川に集まる傾向</p>

地区名	検証内容
⑥笠谷地区 （七黒、鳥越）	<p><b>【想定浸水、被害状況】</b></p> <ul style="list-style-type: none"> <li>・吉倉川沿線に浸水被害がみられ、想定浸水も同様です。</li> </ul> <p><b>【浸水被害要因】</b></p> <ul style="list-style-type: none"> <li>・吉倉川からの溢水</li> </ul> <p><b>【浸水要因の背景】</b></p> <ul style="list-style-type: none"> <li>・吉倉川は水路断面が小さく、湾曲が繰り返されているため、水位が上昇しやすい状況</li> <li>・山地部からの流出雨水が吉倉川に集まる傾向</li> </ul>
⑦中条地区 （太田、南中条）	<p><b>【想定浸水、被害状況】</b></p> <ul style="list-style-type: none"> <li>・浸水被害は1件だけですが、想定浸水が地区全体にみられます。</li> </ul> <p><b>【浸水被害要因】</b></p> <ul style="list-style-type: none"> <li>・各水路からの溢水</li> <li>・当地区に降った雨がそのまま滞水</li> </ul> <p><b>【浸水要因の背景】</b></p> <ul style="list-style-type: none"> <li>・当地区は大断面水路がほぼ無い</li> <li>・当地区の地盤は平坦</li> </ul>
⑧倶利伽羅地区（竹橋）	<p><b>【想定浸水、被害状況】</b></p> <ul style="list-style-type: none"> <li>・津幡川を横断する町道沿線に浸水被害が集中、想定浸水は津幡川沿線に集中しています。</li> </ul> <p><b>【浸水被害要因】</b></p> <ul style="list-style-type: none"> <li>・津幡川からの溢水</li> </ul> <p><b>【浸水要因の背景】</b></p> <ul style="list-style-type: none"> <li>・当地区の津幡川は水路断面が小さく、湾曲が繰り返されており、水位が上昇しやすい状況</li> <li>・溢水箇所とみられる町道横断部での断面扁平</li> </ul>

地区名	検証内容
⑨ 笠谷地区(岩崎)	<p><b>【想定浸水、被害状況】</b>            ・吉倉川沿線に浸水被害がみられ、想定浸水も同様です。</p> <p><b>【浸水被害要因】</b>            ・吉倉川からの溢水</p> <p><b>【浸水要因の背景】</b>            ・吉倉川は水路断面が小さく、湾曲が繰り返されているため、水位が上昇しやすい状況</p>
⑩ 倶利伽羅地区 (越中坂、坂戸、刈安)	<p><b>【想定浸水、被害状況】</b>            ・刈安川沿線に浸水被害がみられ、想定浸水も同様です。</p> <p><b>【浸水被害要因】</b>            ・刈安川からの溢水</p> <p><b>【浸水要因の背景】</b>            ・刈安川は水路断面が小さいため、水位が上昇しやすい状況            ・山地部からの流出雨水が刈安川に集まる傾向</p>
⑪ 倶利伽羅地区 (富田、刈安)	<p><b>【想定浸水、被害状況】</b>            ・津幡川、刈安川沿線に浸水被害がみられ、想定浸水も同様です。</p> <p><b>【浸水被害要因】</b>            ・津幡川、刈安川からの溢水</p> <p><b>【浸水要因の背景】</b>            ・津幡川、刈安川は水路断面が小さく、繰り返されているため、水位が上昇しやすい状況            ・比較的低地部での家屋立地</p>

地区名	検証内容
⑦中条地区 (太田、南中条)	<ul style="list-style-type: none"> <li>・図面に記載</li> </ul> この地区は全体的に想定浸水が確認できる(水路状況や地形状況等要因は多岐にわたる)
⑧倶利伽羅地区(竹橋)	<ul style="list-style-type: none"> <li>・津幡川沿線に100cm以上の想定浸水が確認できる。浸水被害は当河川を横断している町道沿線にて確認できる。当該地区の津幡川は流下断面も小さく、かなり湾曲していることが影響し、水位が上昇しやすい場であった。また、町道橋部において、大きく断面扁平しており、ここから溢水したと考えられる。</li> <li>・当町道には津幡川から分岐した水路も横断しており、状況は津幡川と同様であったため、この水路からも溢水したと考えられる。</li> </ul>
⑨笠谷地区(岩崎)	<ul style="list-style-type: none"> <li>・図面に記載</li> </ul> 吉倉川からの溢水にて想定浸水が発生している
⑩倶利伽羅地区 (越中坂、坂戸、刈安)	<ul style="list-style-type: none"> <li>・津幡川の支流である刈安川沿線に100cm以上の想定浸水及び浸水被害が確認できる。当該河川は流下断面が小さいうえに、周辺の山地からの水みちが複数確認出来るため、降雨時に水位が非常に上昇しやすい状況であった。その状況下で想定以上の降雨が発生したため、溢水したと考えられる。</li> </ul>
⑪倶利伽羅地区 (富田、刈安)	<ul style="list-style-type: none"> <li>・図面に記載</li> </ul> 津幡川、刈安川からの溢水した雨水が低地部に滞水していると考えられる
