3 津幡地区(庄)、井上地区(井上の庄)

4 津幡地区(津幡、清水、庄)

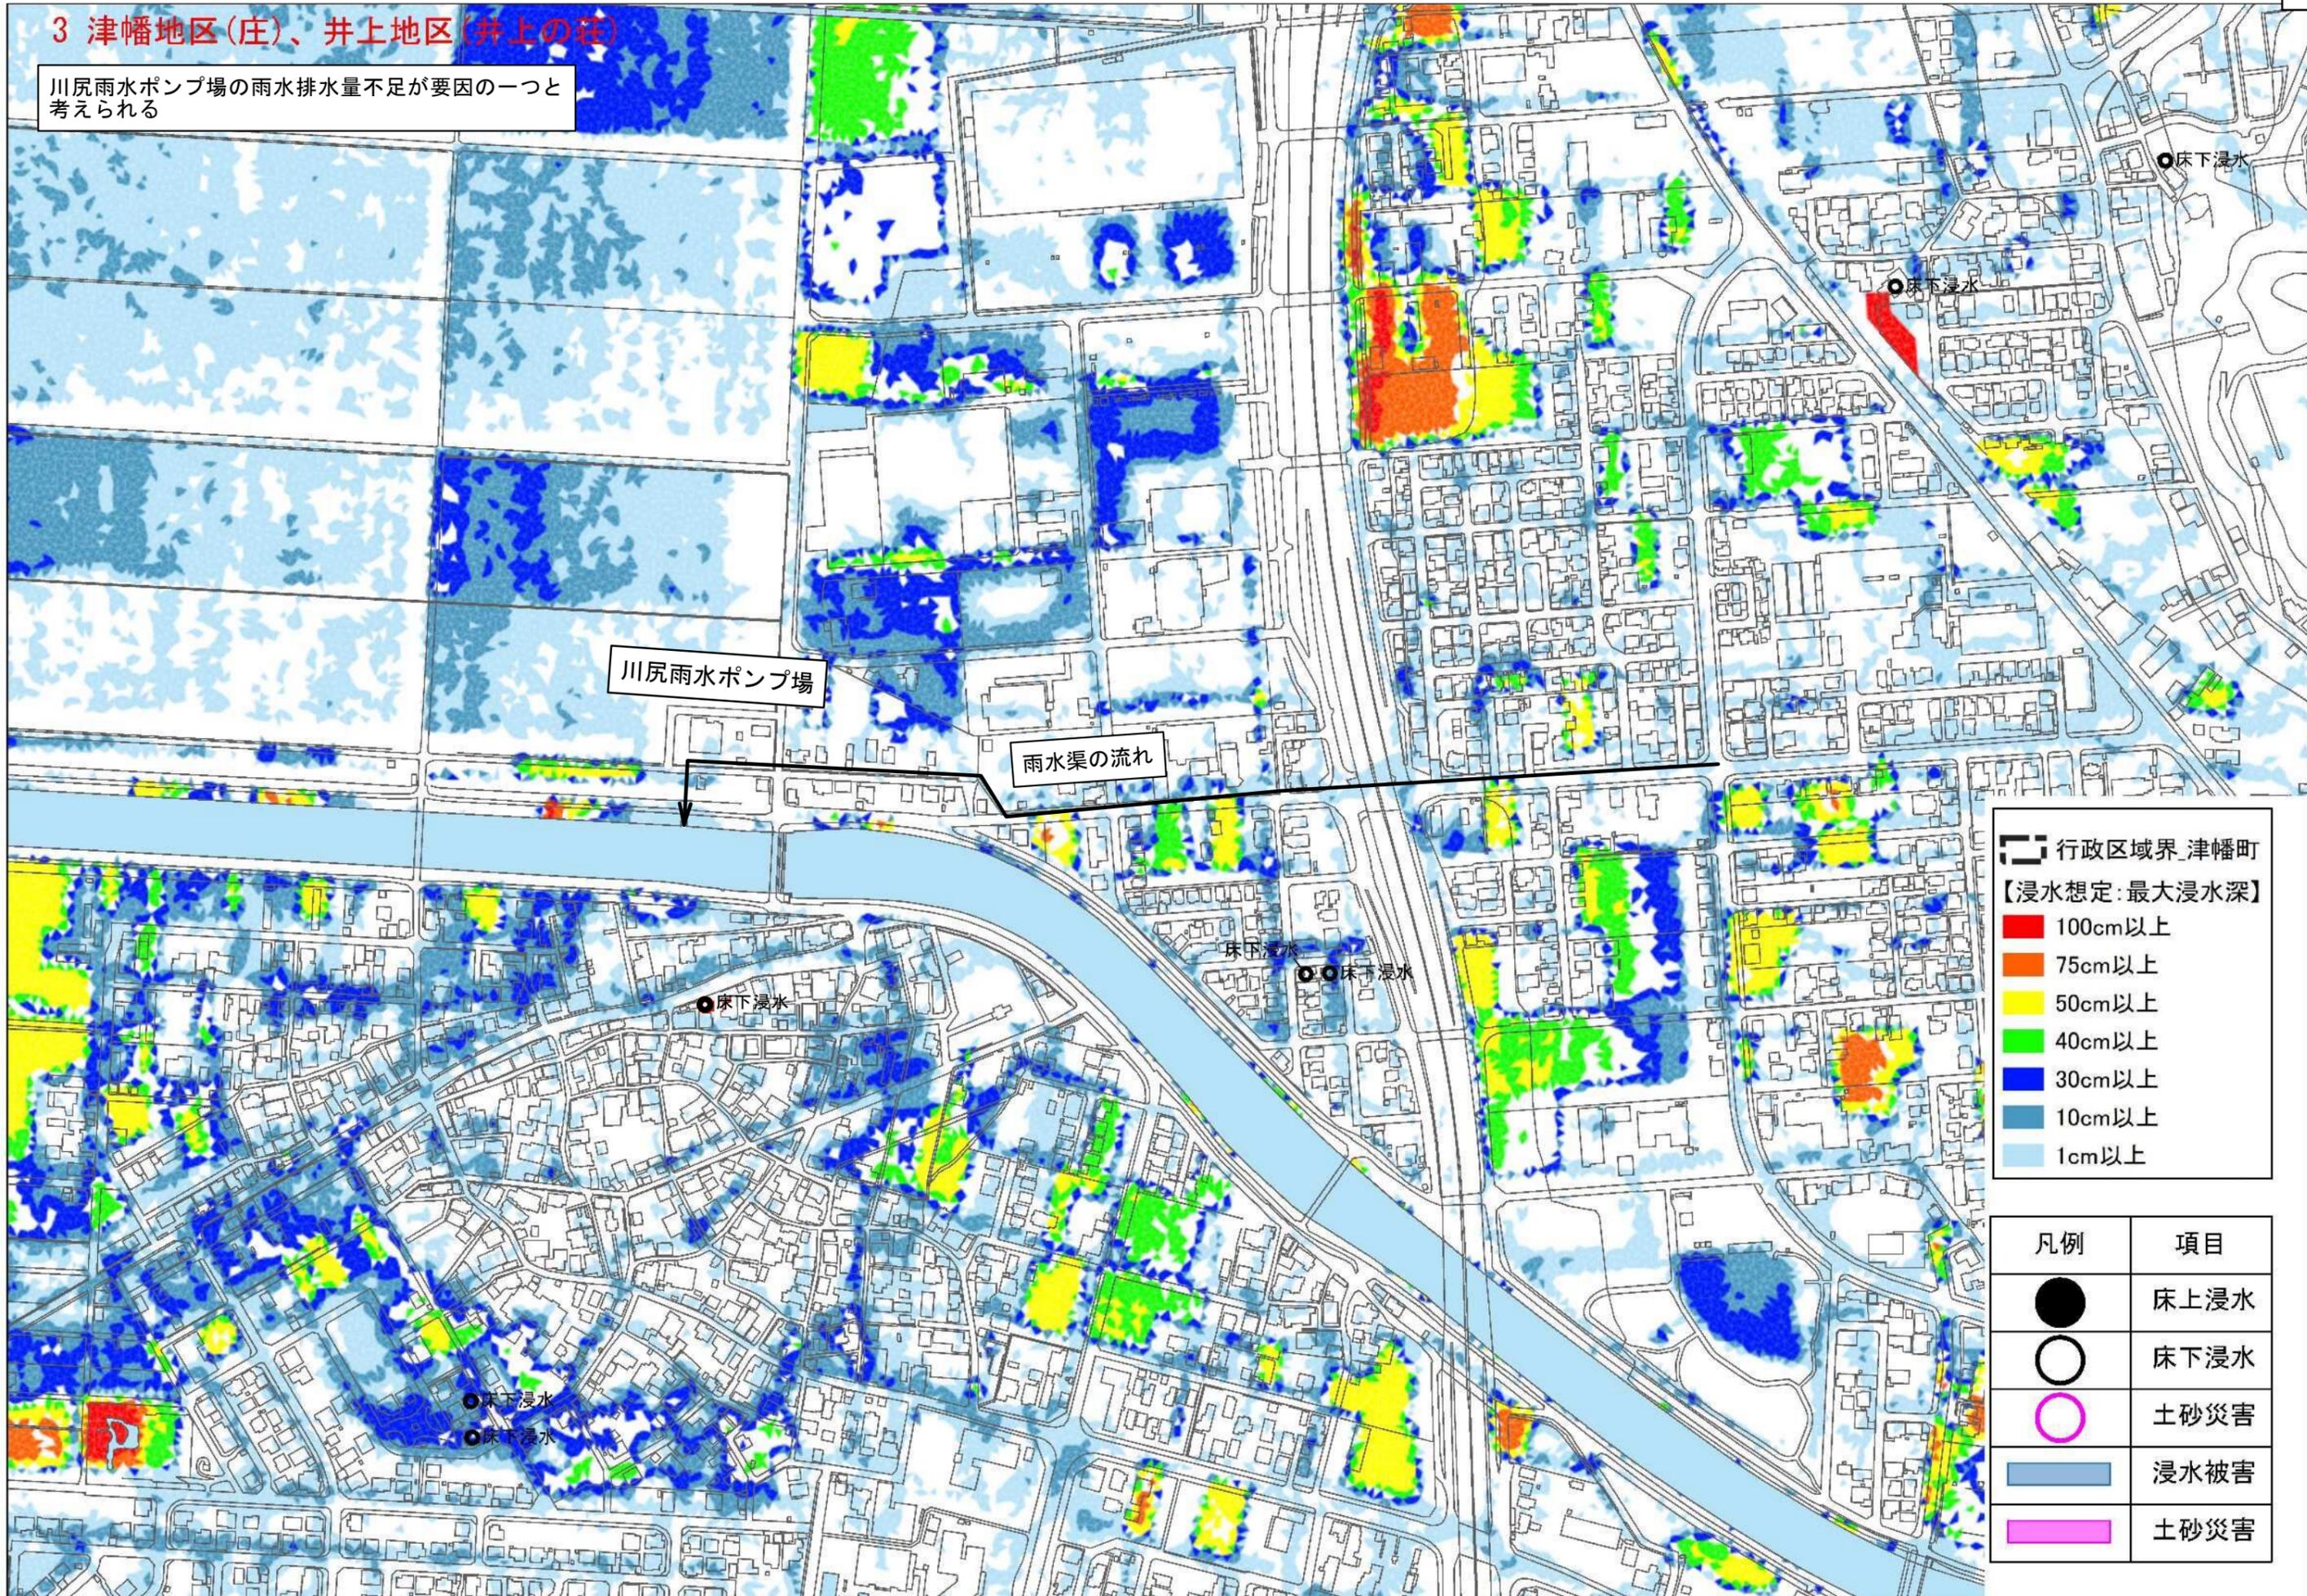
川尻雨水ポンプ場の雨水排水量不足が要因の一つと考えられる

川尻雨水ポンプ場

雨水渠の流れ

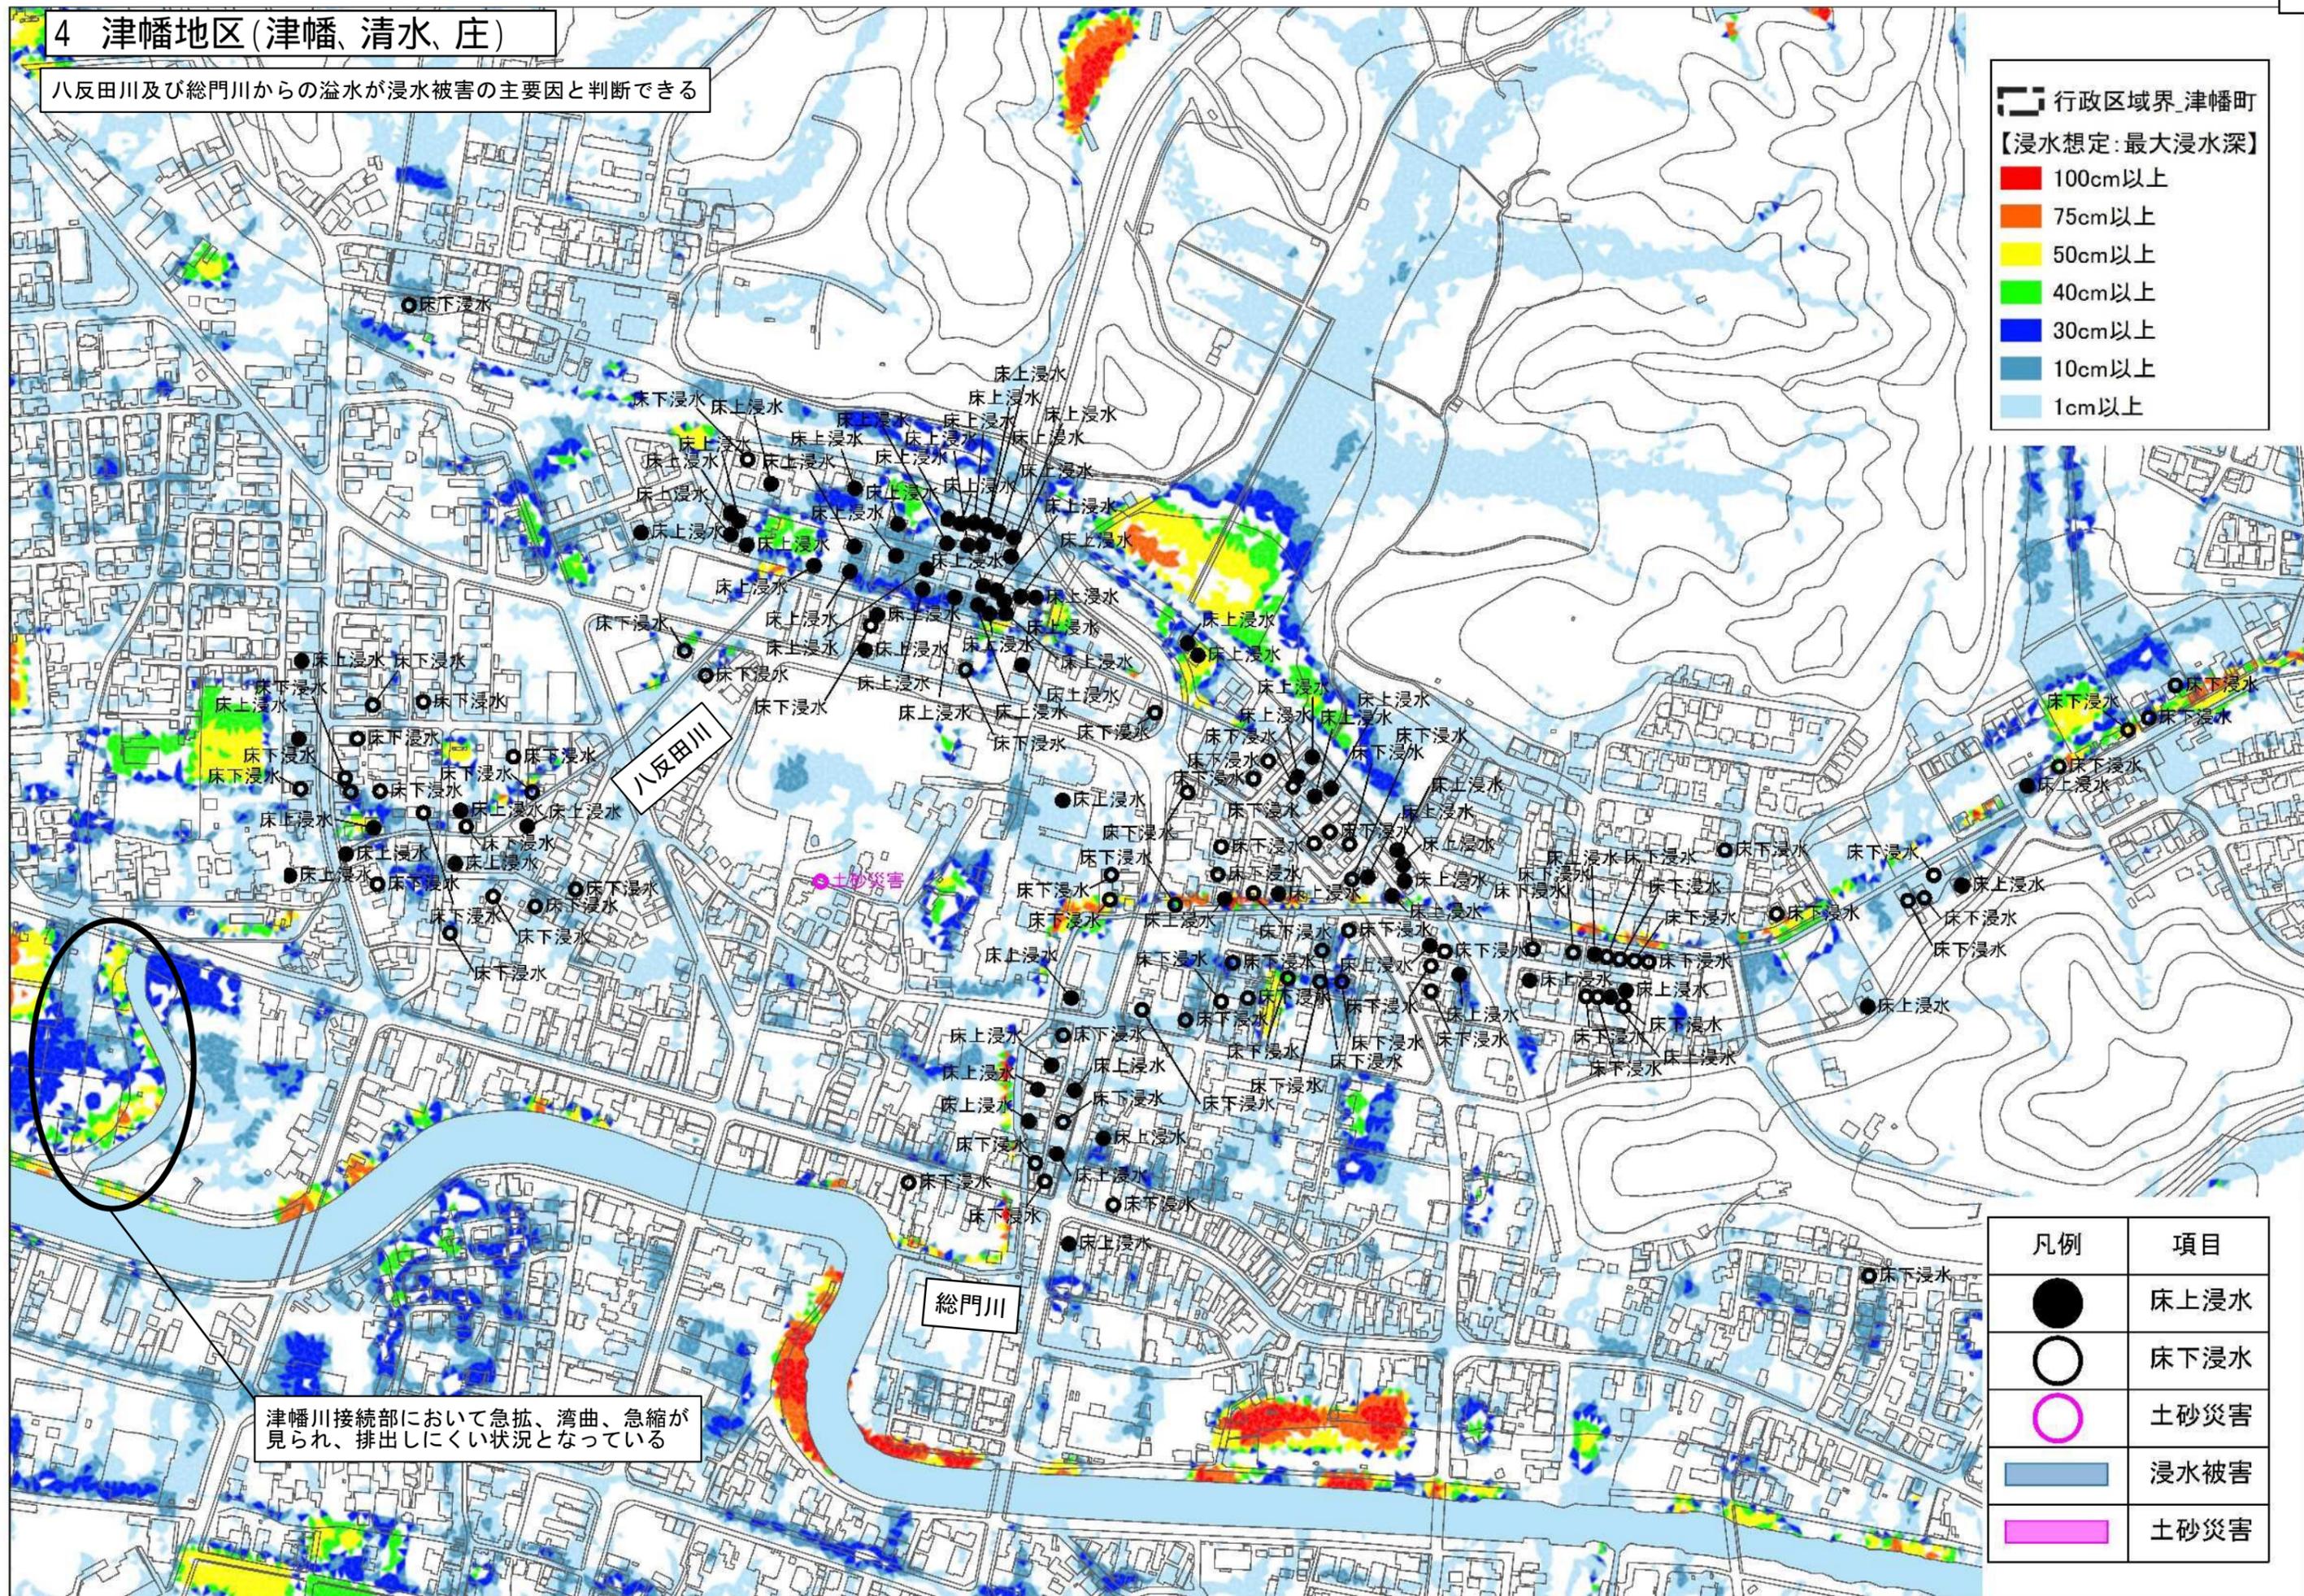
八反田川及び総門川からの溢水が浸水被害の主要因と判断できる

津幡川接続部において急拡、湾曲、急縮が見られ、排出しにくい状況となっている
