# 令和5年7月豪雨災害の原因及び対策に関する説明会

令和6年12月22日

津幡町総務課危機管理対策室

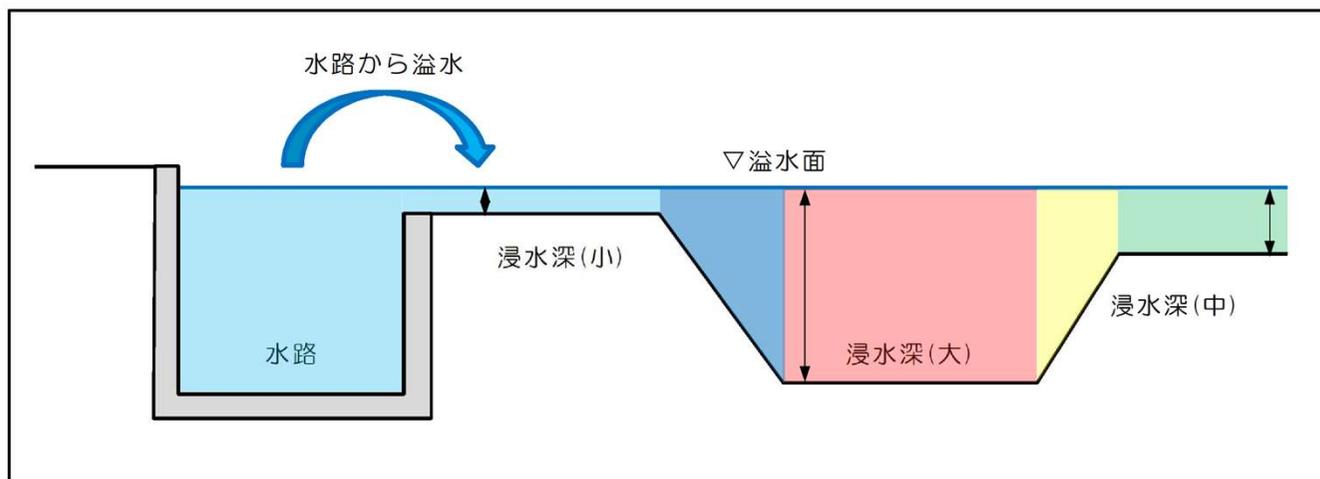
### ◆ 流出解析(シミュレーション)結果図色分けイメージ

津幡町全域にて浸水が発生している(白色以外全て浸水しています)。

→災害時の降雨量に対し、全体的に雨水路の能力が不足していることを表しています。

(暖色箇所のみが溢水している訳ではなく、暖色箇所は周辺よりも地盤が低い箇所でもあり、水路等から溢水した雨水が溜まりやすい状況となっています。:下図参照)
