ため池管理マニュアル

平成27年10月

農林水産省 農村振興局 整備部 防災課

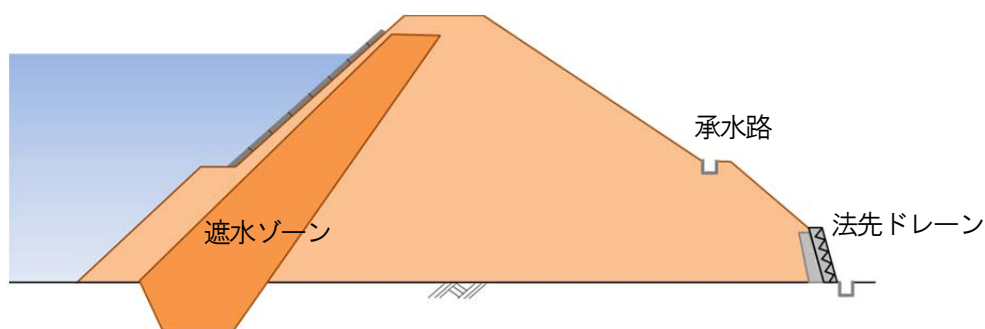
図3：ため池の断面図

ため池の堤体は川や谷を横断し、土を盛り立てて造られる土木構造物です。堤体の上流から流れてくる水を堰き止め、堤体と堤体上流の地山で囲まれた空間（貯水池）に貯水するという最も重要な働きをします。そのため、通常は細粒分の多い土を突き固めて作られていることが多く、場合によっては水を通しにくい粘土分の多い土を突き固めた土の層（遮水ゾーン）を堤体の一部に入れているものもあります。

また、堤体法面に降った雨を排水するため、堤体下流の小段等に水路（承水路）が設けられている場合があります。

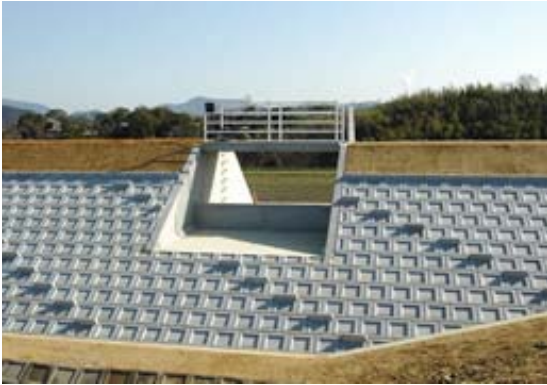
写真1：洪水吐
(香川県HPより)

大雨時に貯留水が堤体を乗り越えて流れないように、貯水池に流入した水を安全に流下させるための施設です。

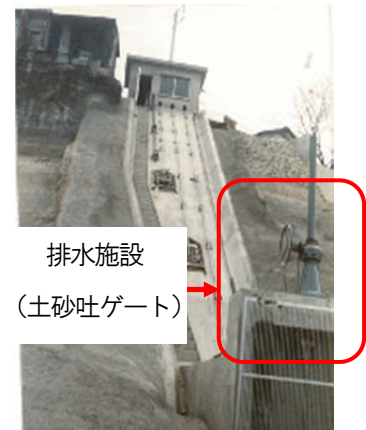
写真3：取水部 (斜樋)

ため池の水は、取水孔部から取り入れられ、斜樋及び底樋を通して用水路に送られます。

斜樋は通常何段かに分かれて取水ゲート又は栓が設置され、水位に応じて温かい水を取水できる構造になっています。

排水施設
(土砂吐ゲート)

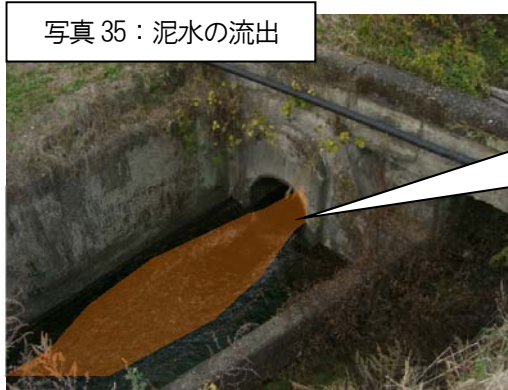
写真 35：泥水の流出

底樋内への人の進入が可能であれば、安全に留意しつつ、底樋内の泥水流出箇所を特定する。

取水ゲートを全閉にしているにも拘わらず底樋出口から泥水が出ている。

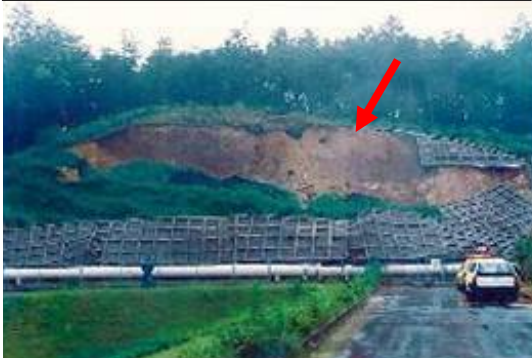
写真 37：堤体付近の法面(崩壊後)

堤体に近接した法面で、連続した亀裂や湧水が発生している箇所がある。
